## Herstel van vorstschade aan gevelmetselwerk

Voor herstel van gevelmetselwerk waaraan vorstschade is opgetreden geldt onderstaande richtlijn.

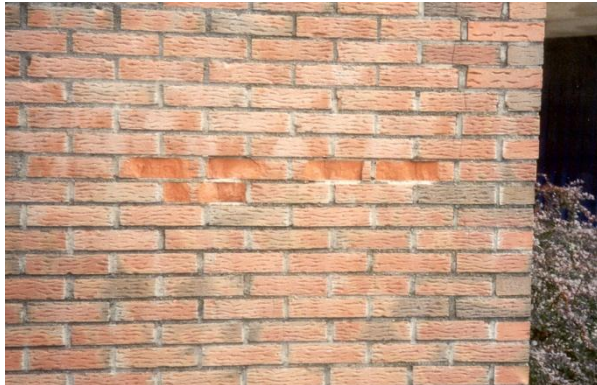
In verband met het handhaven van de spouwmuurconstructie is zorgvuldigheid bij het uithakken van beschadigde stenen geboden. Onzorgvuldig uithakken kan tot brugvorming in de spouw leiden, met als mogelijk gevolg regenwaterdoorslag naar de spouwruijnte, met mogelijke vochtproblemen op termijn. Geadviseerd wordt om niet meer dan een klisklezoor uit te frezen en vervolgens een op maat gezaagde klisklezoor in te werken. Een *klisklezoor* is een in de lengterichting *verticaal* doorgezaagde Baksteen.

Bij het zagen van bakstenen voor schoon metselwerk is het noodzakelijk het zaagblad te koelen met schoon leidingwater en niet met water uit het bassin onder het zaagblad. Bij recirculeren van koelwater raakt dit water verzadigd met zaagslib, wat zich vastzet in de poriën van de steen en verkleuringen op het steenoppervlak kan veroorzaken.

Voor het aanhelen van de nieuwe steenstrips in het metselwerk, is het noodzakelijk de aanhechtingsvlakken stofvrij te maken, zodat een goede hechting van de mortel en voeg gewaarborgd is. Het gebruik van een hechtemulsie wordt aanbevolen.
