## Vergipsing op baksteenmetselwerk

Velp, augustus 2014  
update: februari 2016

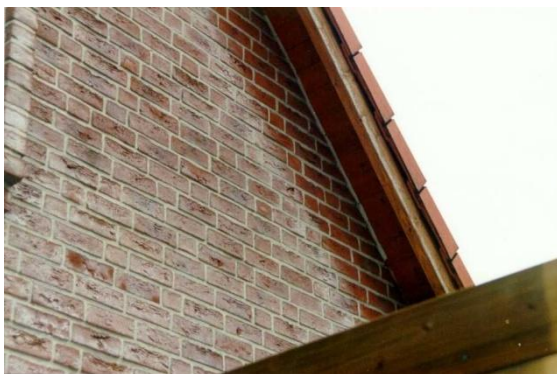
Vergiftiging vormt zich uitsluitend op aan regen en zon blootgestelde delen van metselwerk en is dan ook vooral aanwezig op (zuid)westgevels. Kenmerkend is de scherpe begrenzing tussen het aan zon en weer en wind blootgestelde deel van de gevel en het beschutte/schaduw gevelgedeelte.

*Scherpe begrenzing tussen het beregende en met zon beschenen gedeelte en het droge deel van de gevel.*

Gips kan niet in water worden opgelost en kan alleen door mechanische reiniging worden weggenomen. Er kan worden gereinigd met water onder matige tot hoge druk (afhankelijk van type steen en ondergrond) waarin een 'schuurmiddel' is toegevoegd. Het impregneren met een hydrofoberend middel van de gevelvlakken voorkomt

het opnieuw uitbloeien. Reiniging en impregneren dienen door een gespecialiseerd bedrijf met zorg, kennis en kunde te worden uitgevoerd om blijvende schade aan het metselwerk te voorkomen. Zowel de voeg als de bezanding en structuur van de baksteen moeten intact blijven.

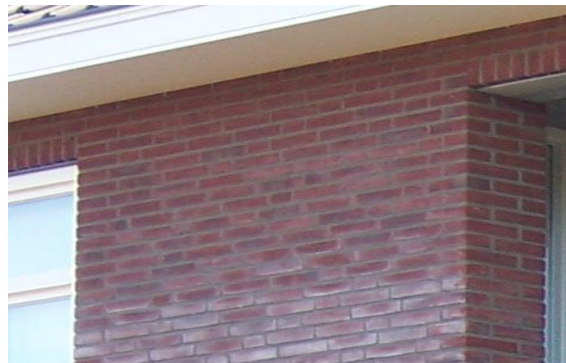
Het tweede onderzoek bevestigt de hypothese dat gips in het cement van de mortel in hoofdzaak de bron is voor het ontstaan van vergiftiging. Dit op basis van de resultaten van zowel laboratoriumonderzoek aan de KU-Leuven, proeven op kleine muurstukjes bij WTCB als beoordeling van bestaande proefmuren bij WTCB. Het transport van de bestanddelen die vergiftiging veroorzaakt varieert per steen (hoeveelheid, snelheid). De porositeit van zowel de steen als van de mortel lijken hierbij een belangrijke rol te spelen.

*Bestanddelen die vergiftiging veroorzaken verplaatsen via de poriën in de mortel en de steen naar het oppervlak. Water verdampt en gips wordt als uitslag zichtbaar aan het oppervlak.*
