SCHOON METSELWERK

OORZAKEN EN PREVENTIE VAN WITTE UITSLAG

vereniging Koninklijke
Nederlandse Bouwkeramiek

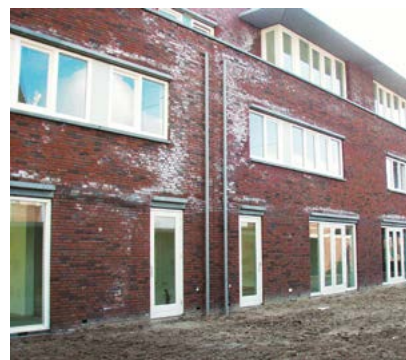
Vroege witte uitslag.

Deze witte afzetting op jong baksteenmetselwerk wordt veroorzaakt door bepaalde in water oplosbare zouten. Dit zijn natrium-, magnesium- en kaliumsulfaten. Van nature komen deze in een zeer geringe percentage in klei voor. In de mortel komen deze oplosbare zouten in grotere hoeveelheden voor.

Vroege witte uitslag wordt tijdens of kort na de uitvoering van het metselwerk zichtbaar.

Het treedt vooral op als er sprake is van overmatig veel (regen)water tijdens of kort na het metselen en/of het voegen.

Afhankelijk van de poriestructuur van zowel steen als mortel verplaatsen de in water oplosbare bestanddelen zich in deze fase door het metselwerk. Bij droging kristalliseren deze verbindingen uit op het oppervlak en wordt de uitbloei zichtbaar.

Vroege witte uitslag op 'vers' metselwerk komt in verhouding het meest voor. Het is niet hardnekkig, omdat het eenvoudig met water kan worden afgespoeld en vaak door inwerking van weer en wind vanzelf weer verdwijnt.

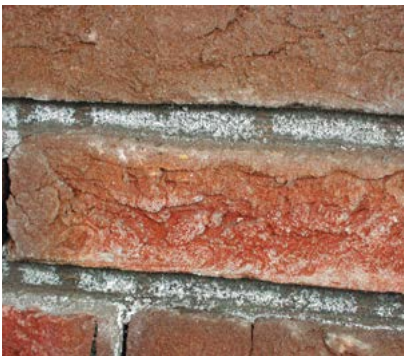
Bakstenen met een geringe wateropname

Kalkuitspoeling komt vooral voor bij metselwerk van bakstenen met een geringe wateropname. Door de lage waterabsorptie van deze bakstenen worden tijdens regen de mortelvoegen overmatig met water belast. Door de vaak langdurige overbelasting van de poriën in de mortelvoegen wordt de toetreding van koolzuur uit de lucht verhinderd. Uitspoeling en uitbloei van kalk uit de mortel is bij deze bakstenen als witte afzetting zichtbaar op het zichtvlak van de bakstenen of als een smalle vlek onder de stootvoegen.

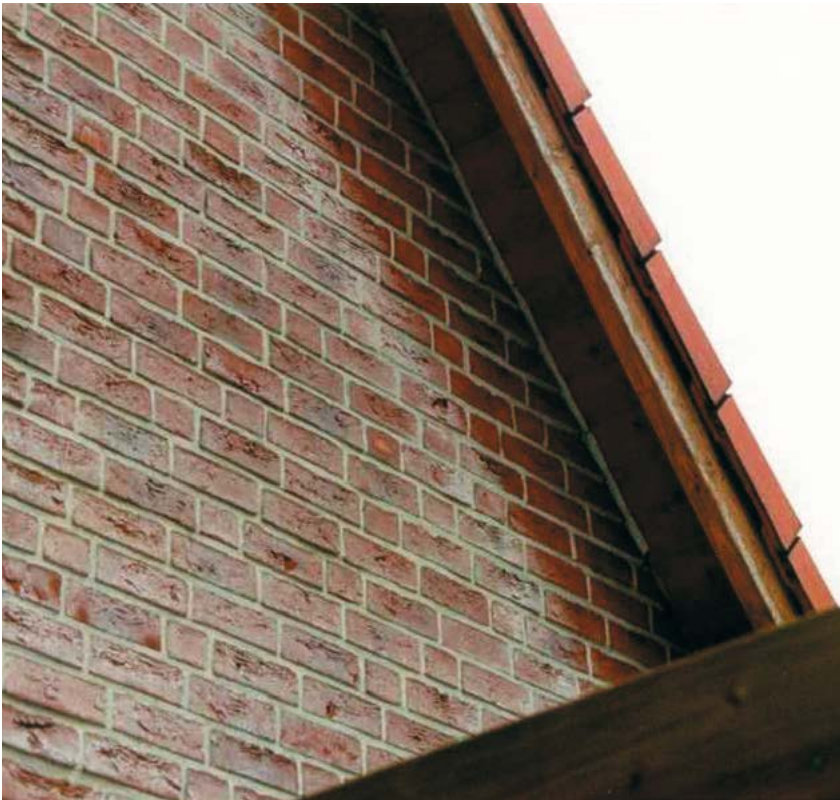
Vergipsing: kenmerkend is de scherpe begrenzing tussen het beregende en droge deel van de gevel.

de scherpe begrenzing tussen het aan regen en zon blootgestelde deel van de gevel en het beschutte gevelgedeelte.

Bij baksteenmetselwerk treedt soms uitbloei van gips op. De gebruikte term voor dit type uitbloei is 'vergisings'. De uitbloei is zichtbaar als een *dunne* witgrijze was en treedt pas enige tijd na realisatie van het metselwerk op. Na enkele maanden of pas na enkele jaren. De uitbloei wordt in de loop van de tijd intenser en is niet of nauwelijks in water oplosbaar. De uitbloei verdwijnt daardoor niet vanzelf door weer en wind. Vergisings vormt zich uitsluitend op aan regen en zon blootgesteld metselwerk en is dan ook vooral aanwezig op (zuid)westgevels. Kenmerkend is

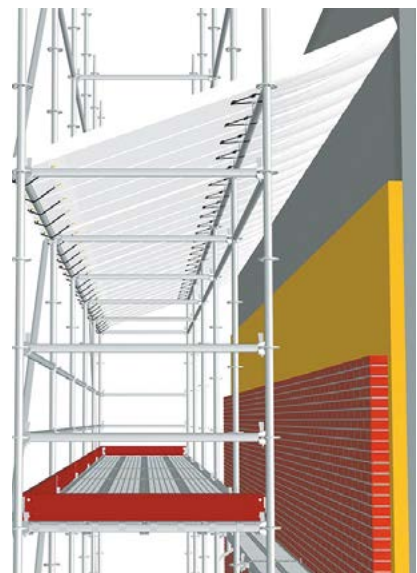
Werk bij voorkeur met een steiger met kap.

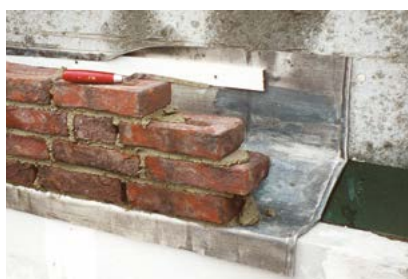
Doorgeslagen regenwater moet over de waterkeringen en via openstootvoegen uit de spouw wegvloeien. Hiertoe dienen waterkeringen afwaterend naar buiten toe in de constructie te worden opgenomen en van een ondersteuning te zijn voorzien om uitzakken te voorkomen.

Loodondersteuning.

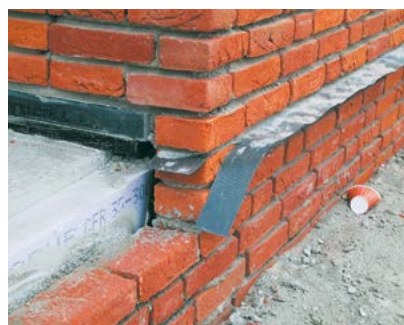
Door het achterwege laten van een trasraamconstructie kan opspattend water en water vanuit de bodem opgezogen worden in het metselwerk. Hierdoor kan op het drogingsfront eerder uitslag en/of alggroei ontstaan. Maatregelen tegen opspattend vocht, het gebruik van weinig zuigende bakstenen voor de onderste lagen en de toepassing van een waterkering net boven het maaiveld beperken het risico op uitslag aanzienlijk.

Het 'nieuwe' trasraam.

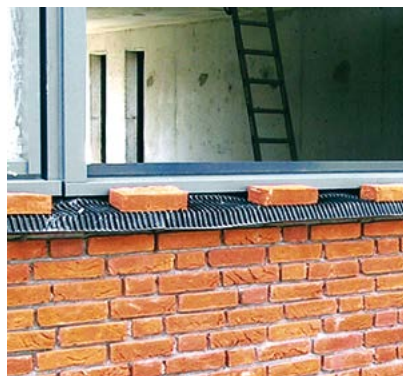
Tijdelijke waterslag tegen inregenen in het metselwerk.
